## Du haut de notre clocher : Chronique de la restauration de l'église (juin 2017)

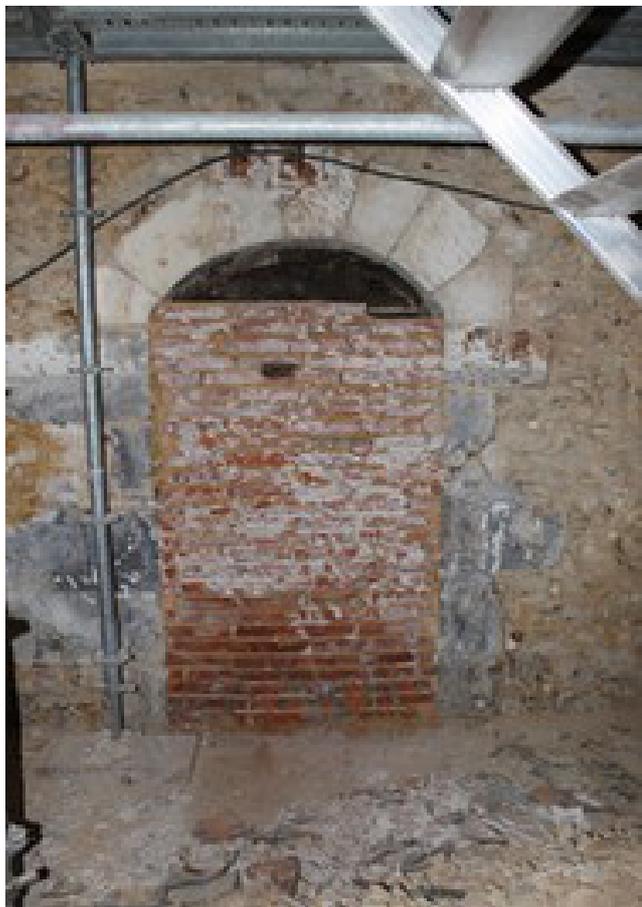
Au printemps, le piquetage des murs de la nef par l'entreprise de maçonnerie Jacquet a permis de révéler plusieurs éléments. La porte dite « de Loye » est ainsi réapparue ! Murée après de multiples tergiversations municipales et paroissiales à la fin du 19ème siècle, cette porte était cachée sous le plâtre de la nef et derrière une cloison de brique : elle est intacte et le bois est encore sain.

La porte de Loye murée

Nous avons fait le choix collégial de la conserver et de l'intégrer à la restauration de l'édifice. De même, la dépose de la voûte de l'avant-chœur et le piquetage des murs ont mis au jour l'existence de deux baies gothiques.

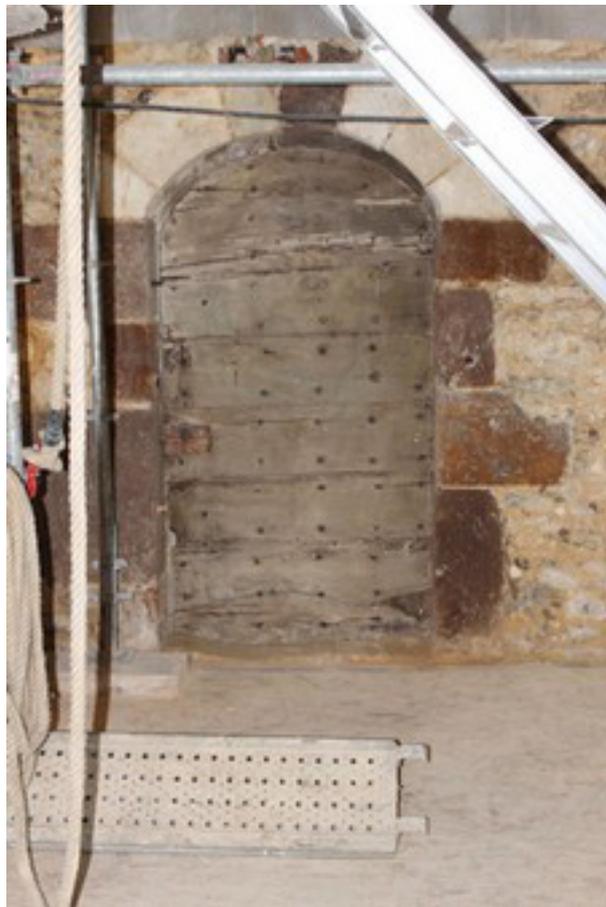
La porte de Loye libérée !

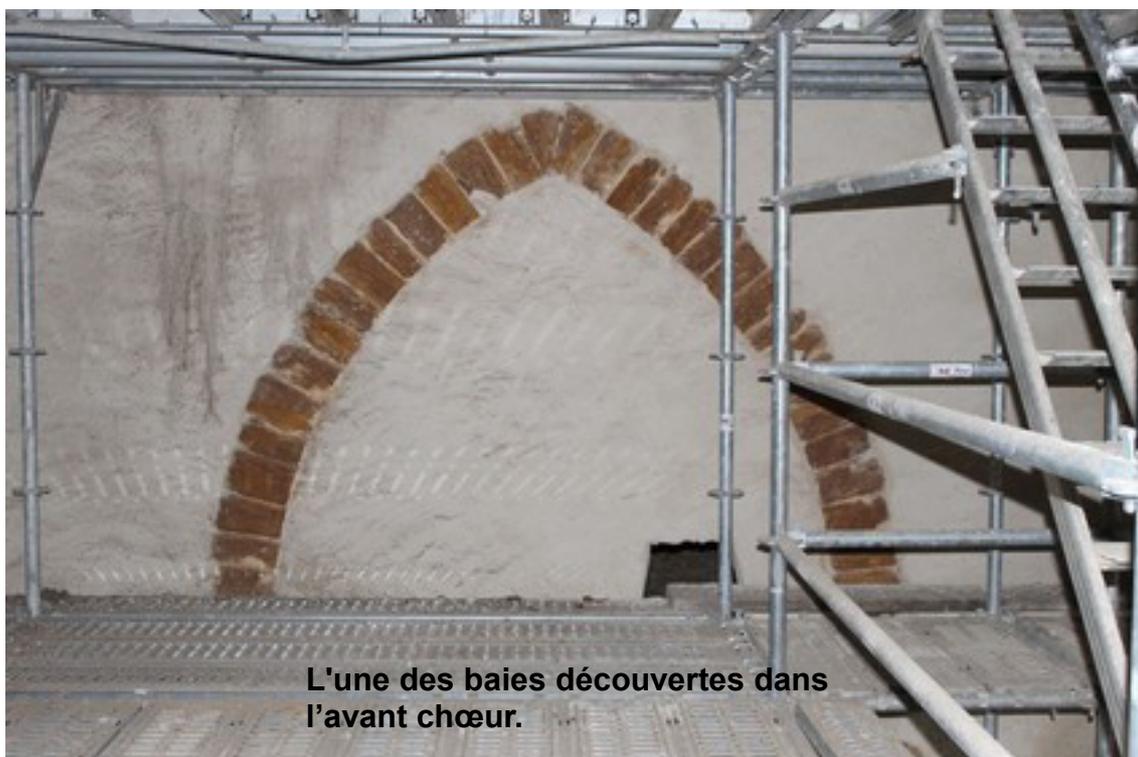
L'une des baies découvertes dans l'avant chœur.

L'appareil de ces ouvertures est totalement comparable à celles de la nef : ces baies, plus larges pour faire pénétrer plus de lumière vers le chœur, doivent correspondre à des éléments d'origine, du 13<sup>ème</sup> siècle.

Toutes deux contenaient un réseau sculpté en pierres calcaires, encadrant des vitraux. Le bouchage de ces baies lors de la construction des chapelles latérales (16<sup>ème</sup> siècle?) a ainsi englobé ce réseau de pierres.

Dans les deux cas, un petit passage a été ménagé au travers pour accéder aux combles des chapelles. Face à ces découvertes, nous avons donc décidé de rendre apparentes ces ouvertures et de conserver les deux petites portes en bois permettant l'accès à ces combles. Au-delà du clin d'œil, ces découvertes nous permettent de saisir les différentes temporalités de l'édifice, d'en comprendre les phases de construction, d'agrandissement et de transformation architecturale, ce qui fera l'objet d'une prochaine chronique

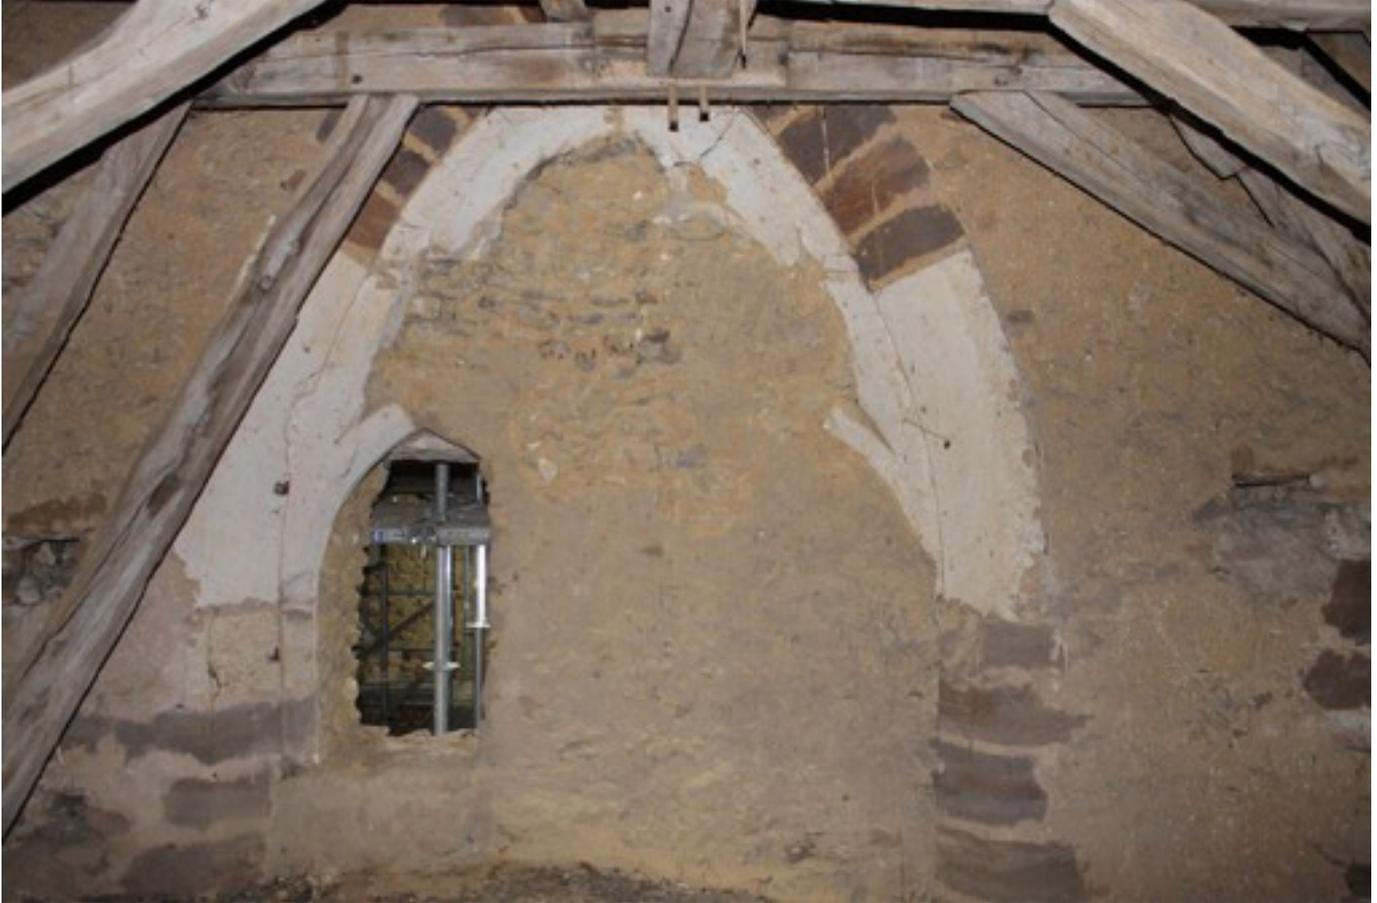
Intérieur de la chapelle nord avec vue sur la baie bouchée du 13<sup>e</sup> s. On distingue encore le réseau de pierres calcaires encadrant les vitraux
