**Du haut de notre clocher :**  
**Chronique de la restauration de l'église (juin 2017)**

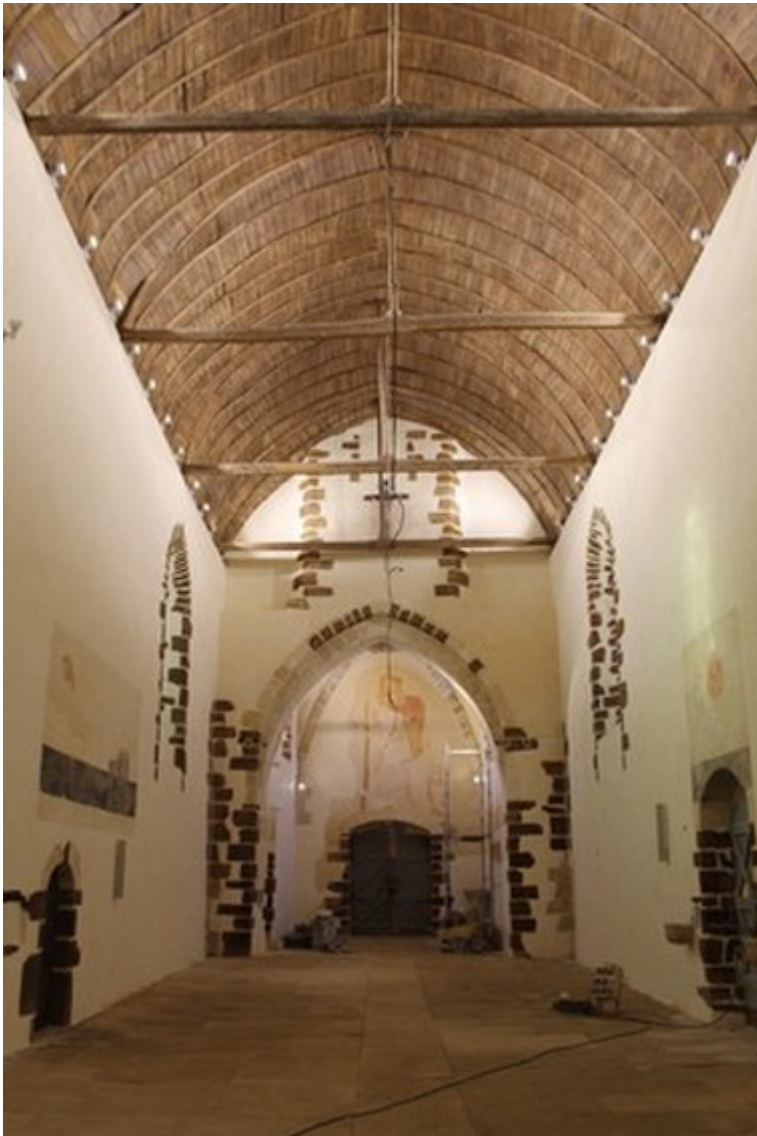
Vue vers le clocher de la nef et de la voûte lambrissée restaurées.

Les travaux de restauration de la charpente dégradée et de nettoyage de la voûte lambrissée sont achevés. L'ensemble des échafaudages de la nef a été démonté et nous pouvons désormais apprécier les volumes restitués : la démolition de la tribune et de l'avant chœur surbaissé renforce la grandeur de l'édifice et donne encore plus de perspectives vers le clocher et vers la peinture murale du Saint-Christophe.

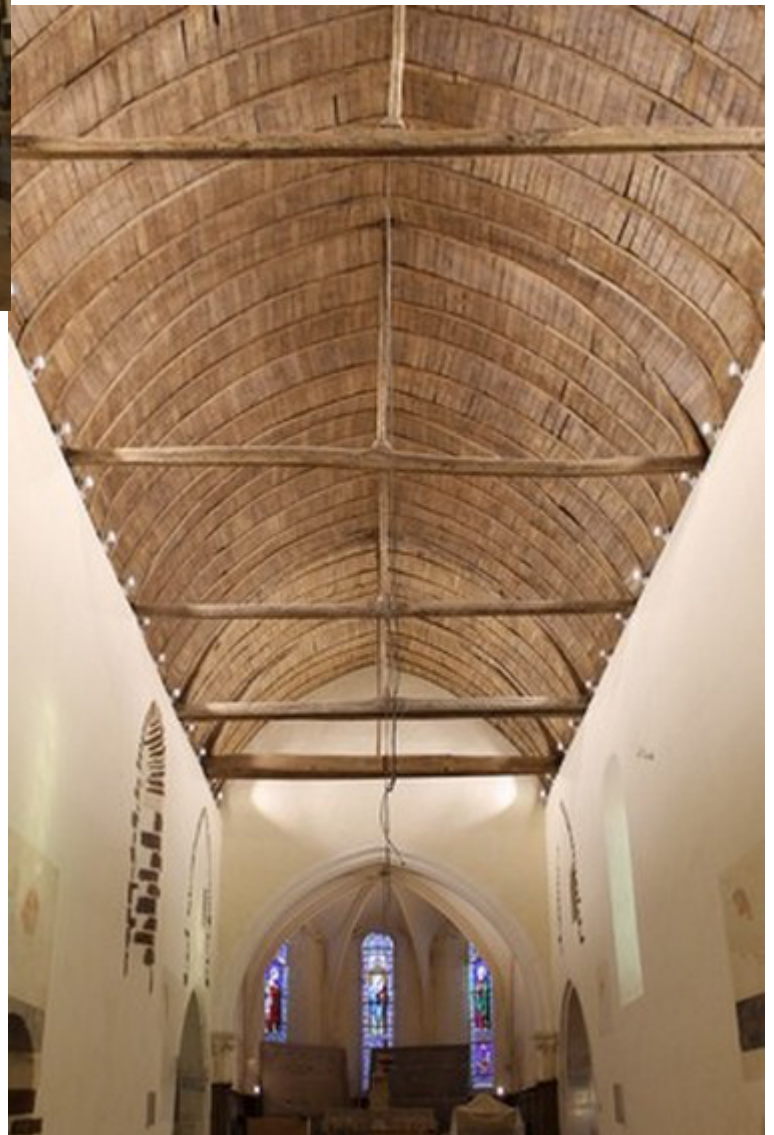
Vue vers le chœur de la nef et de la voûte lambrissée restaurées.

Les pieds de charpente ont ainsi été réparés et la stabilité de la couverture est assurée, grâce au soutien de la DRAC. La voûte lambrissée a été intégralement et patiemment nettoyée par l'entreprise Férignac. Certaines planches ont révélé des inscriptions peintes en rouge ou noir : il s'agit de signatures des artisans (« fait et posé par Nicolas Lebourgis », de date de construction (de nouveau, 1716, cf chronique 1), de croquis ou de figures géométriques (rosace, fleur).

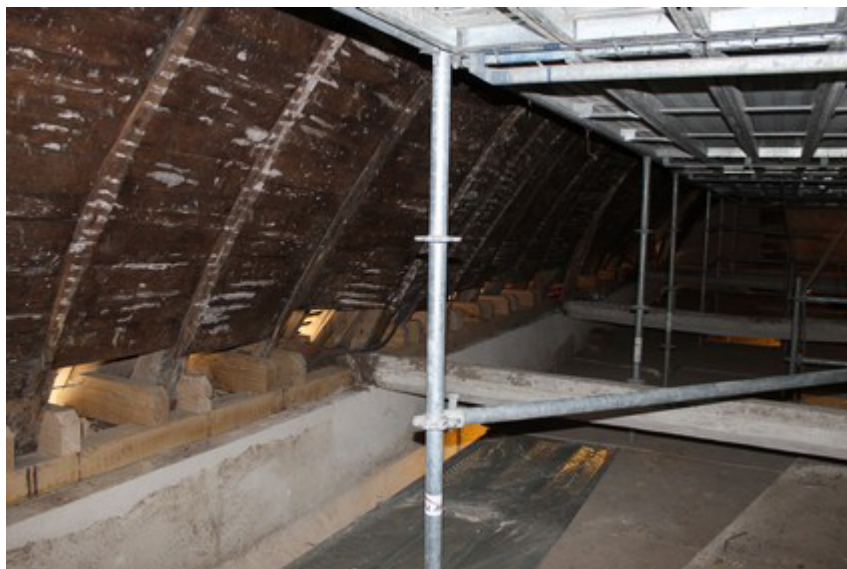
Reprise du pied de la charpente,  
avant nettoyage de la voûte.

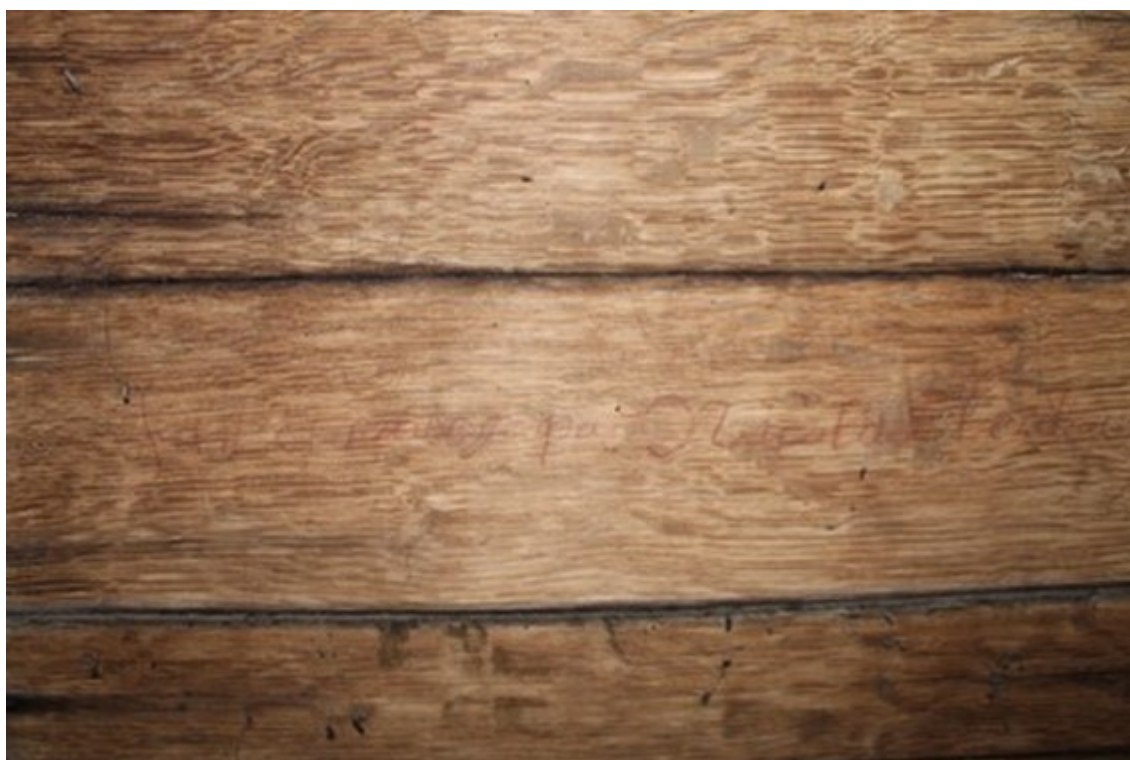
Inscription peinte sur une latte de lambris de la  
voûte, posée en 1716
