## Du haut de notre clocher : Chronique de la restauration de l'église (octobre 2016)

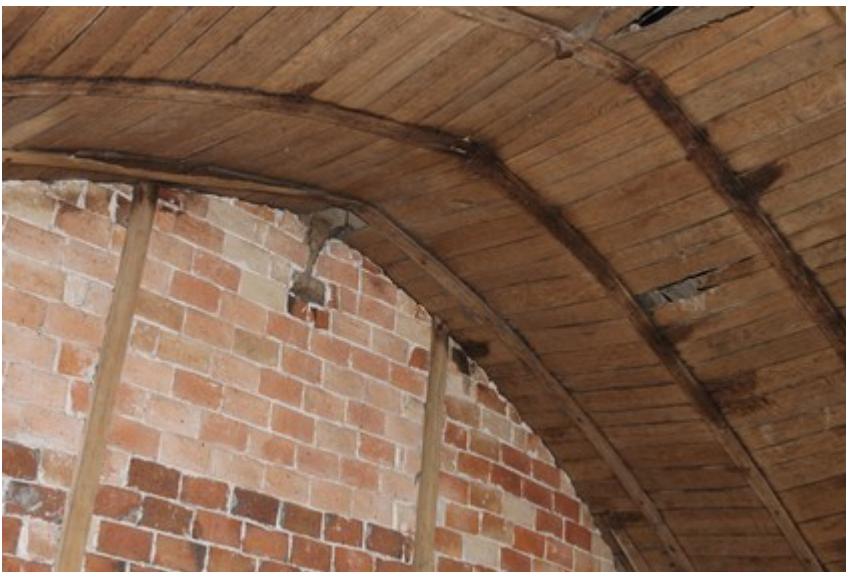
La voûte lambrissée précédemment évoquée (chronique 1) y est ainsi parfaitement conservée, ce qui donne une belle idée de ce que nous en espérons après restauration. Le lambris recouvre pour partie une pièce sculptée qui semble structurellement liée à la charpente (donc du XIII ème siècle ?).

Voûte lambrissée et  
mur de clôture  
conservée entre la nef  
et la croisée du  
transept.

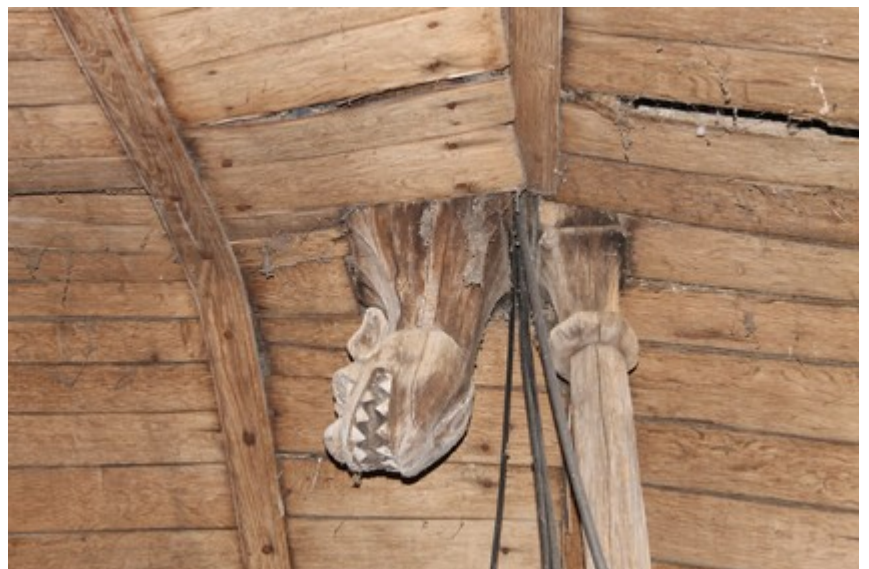
Il s'agit d'une sorte de chimère, pendante, gueule ouverte soulignée par un jeu de polychromie. La bête menaçante devait ainsi figer le croyant à l'entrée du chœur de l'église.

Nous n'avons aucune idée de la signification de cette sculpture qui, au regard d'une première enquête effectuée auprès de spécialistes, correspond à un élément rarement attesté dans les édifices religieux : il nous faut désormais réfléchir à la suite à donner à cette (re)découverte.

Chimère sculptée en  
haut du poinçon de la  
croisée du transept
